# 建设项目环境影响报告表

项目名称：通榆县兴隆山镇东风河村生态型土地综合整治项目

编制日期：2021 年 12 月

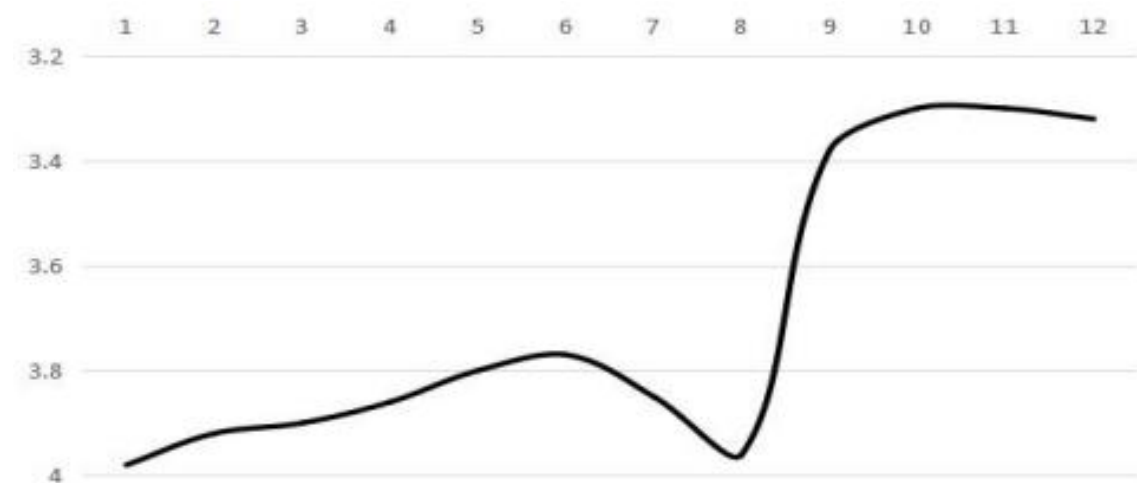
图2 兴隆山镇 2020 年第四系承压水埋深变幅图

主要受地下径流补给和人工开采影响，属于开采径流型。一年中，承压水动态变化大致分为 3 个阶段，每年 11 月中旬至翌年 4 月因地下水补给量减少，水位历时曲线缓慢下降；5、6、7 月中旬，因大量开采地下水，地下水位大幅下降，并出现全年最低水位；7、8 月至 11 月中旬，因降雨季节径流补给量增加、开采量减少，使地下水位出现上升，进入高水位期。见图 2。
